**Отчет
о проведении гидрохимической промывки
теплотехнического оборудования
в период с 01 по 23 июля 2019 года.**

Объектом проведения гидрохимической промывки является водогрейный котел **ПТВМ-30М**, установленный на энергокотельной АО «Сегежский ЦБК», расположенной по адресу: г. Сегежа, Республика Карелия, ул. Заводская, 1, промышленная площадка АО «Сегежский ЦБК».

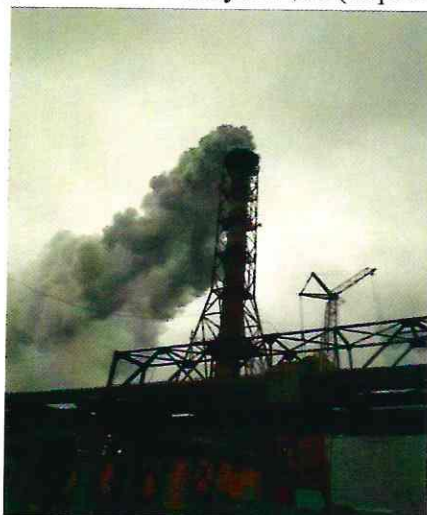
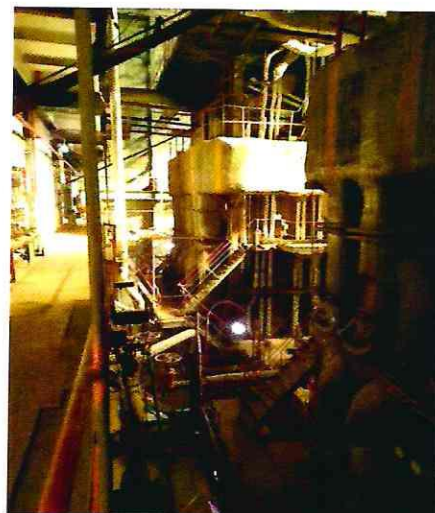
Гидрохимическая промывка водогрейного котла **ПТВМ-30М** с общим водоизмещением – 13,6 м³, включает в себя следующие этапы работы:

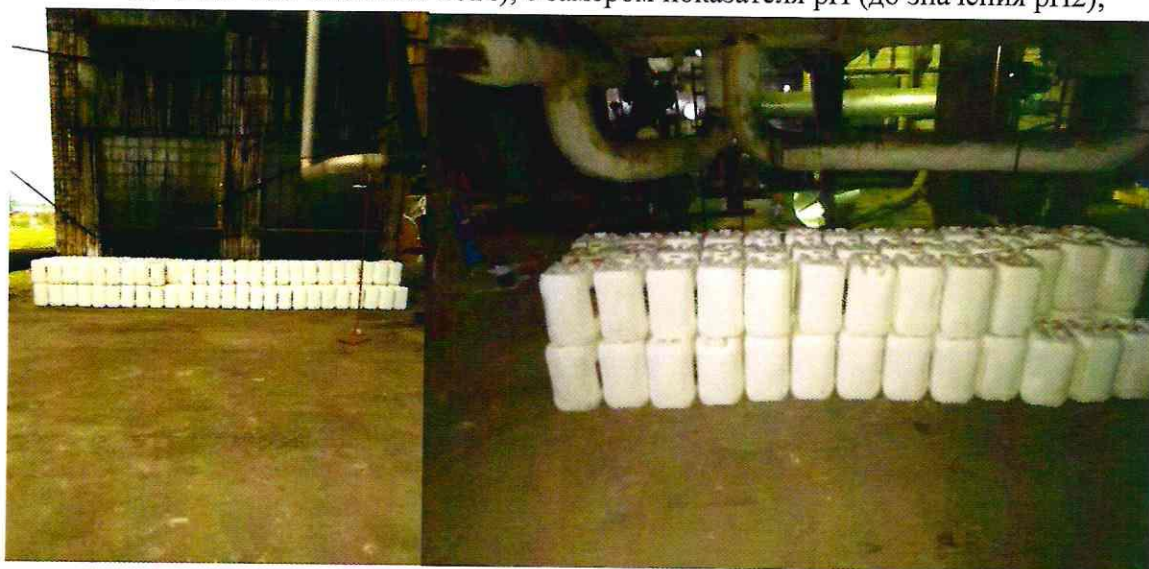
- 1.1. Установка промывочного оборудования и подключение временной схемы промывки через подготовленные места подключения.
- 1.2. Заполнение оборудования водой.
- 1.3. Введение химического раствора в промываемую систему (средство **Z-faza** ТУ 2499-013-67017122-2014), с замером показателя рН (до значения рН2);

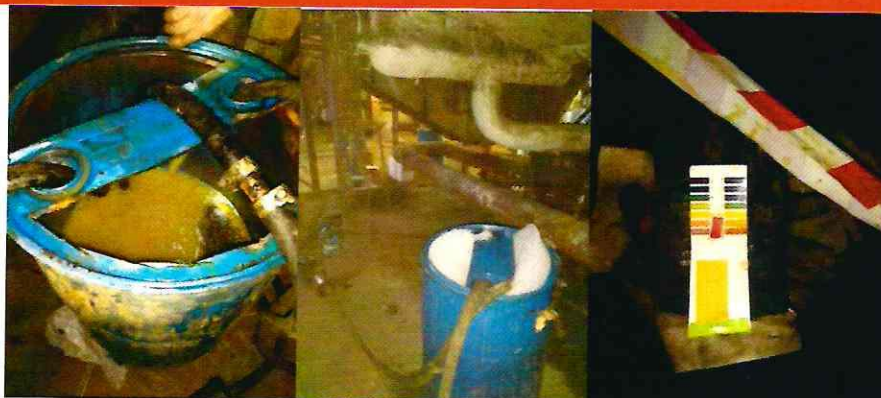
- 1.4. Наладка циркуляции рабочего раствора в промываемой системе. Сброс воздуха и удаление пены через краны для удаления воздуха.

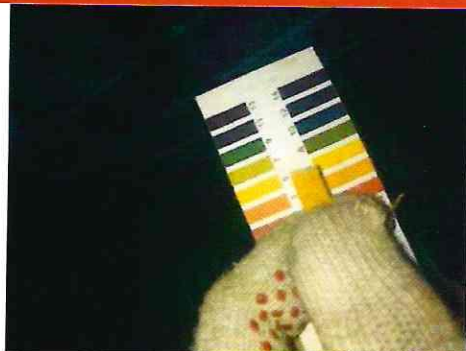
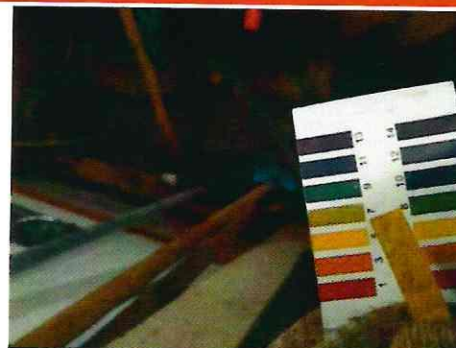
- 1.7. Сброс воздуха и удаление пены через краны для удаления воздуха, удаление избытков пены в промежуточной емкости. Контроль показателя рН.
- 1.8. Фиксация изменения снижения активности протекания реакции, изменение показателя рН до рН3;
- 1.9. Добавление реагента в систему до уровня рН2;
- 1.10. Фиксация отсутствия пенообразования и выделения газов, а также отсутствие изменений показателя рН (рН2).
- 1.11. Слив рабочего раствора через промежуточную емкость с нейтрализацией до показателя рН7.
- 1.12. Предъявление показателя рН(рН7) представителю Заказчика. Слив нейтрализованного раствора в канализацию.
- 1.13. Заполнение котла водой. Сброс воздуха через краны для удаления воздуха.

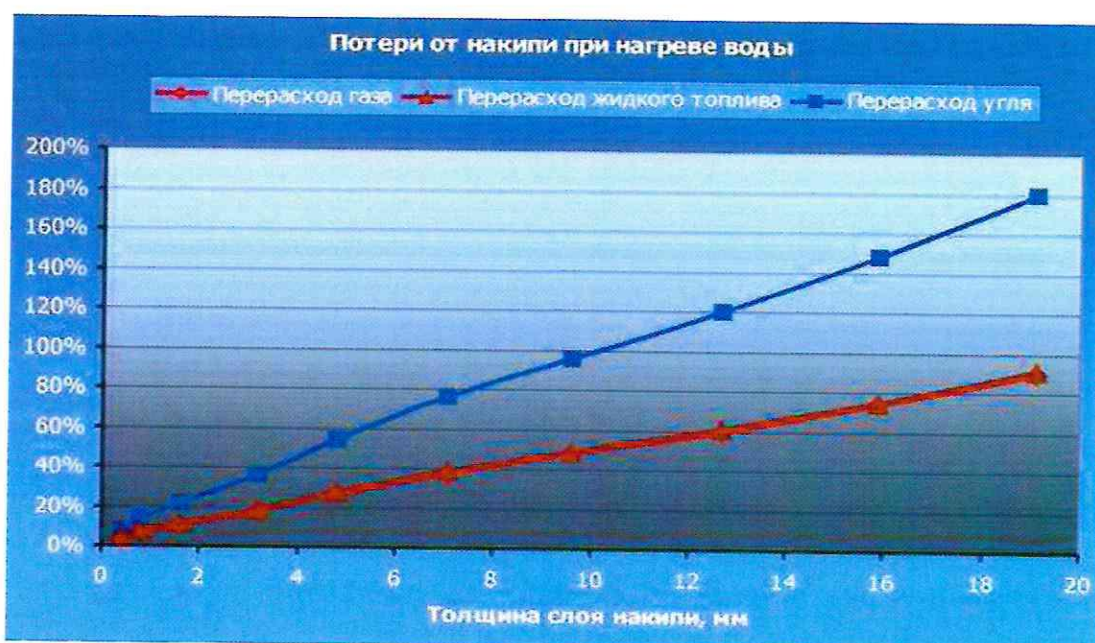
Потери тепла при накипи толщиной 1мм., по данным ВТИ им. Дзержинского составляют 7%.
